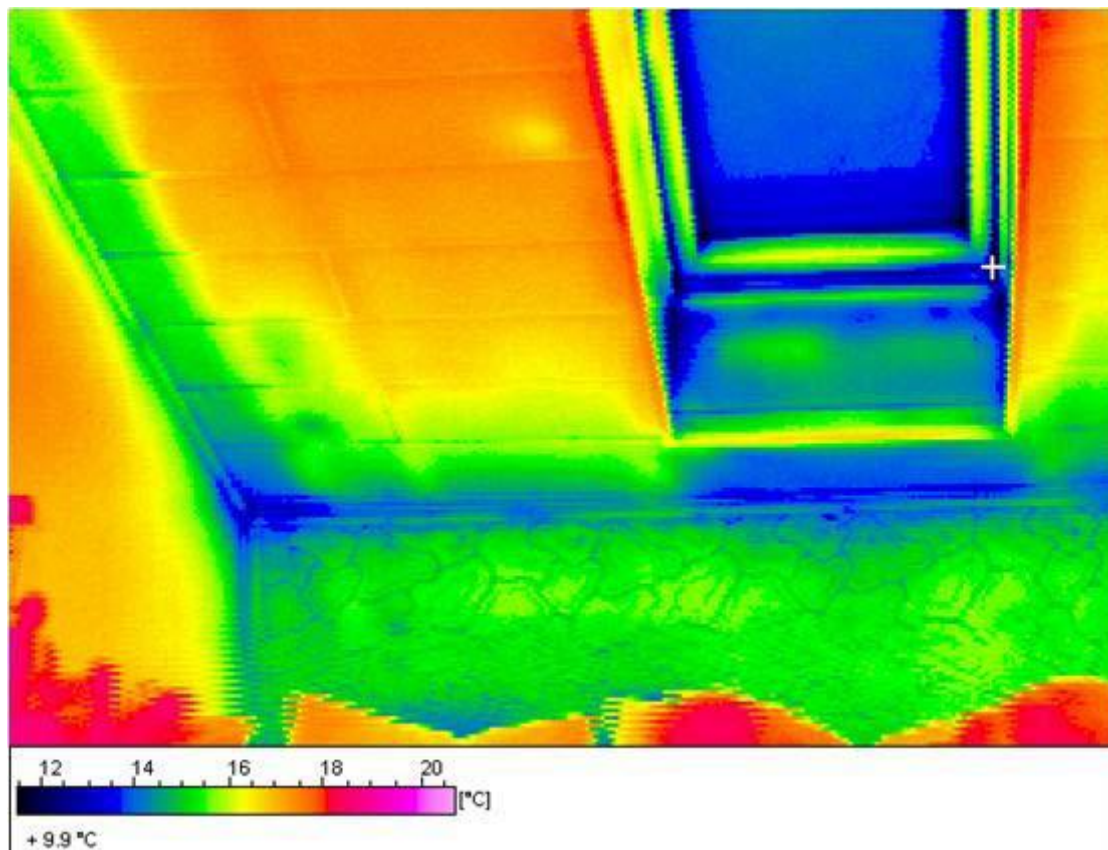
Obrázok 1 (Medzery v tepelnej izolácii spôsobené neodbornou montážou v kritických spojoch viditeľných po nasnímaní termovíznou kamerou sú príčinou tepelných mostov a značných únikov tepla, ktoré majú za následok zníženú tepelnú pohodu v interiéroch miestností a zbytočne vysoké platby za tepelnú energiu) zdroj: [environ.ie](http://environ.ie)
